# FACHWISSEN SCHADENSANALYSE VON ELASTOMERBAUTEILEN

Stand der Information: 06/2018

## **Falscher Einbauraum – Details können den entscheidenden Unterschied ausmachen**

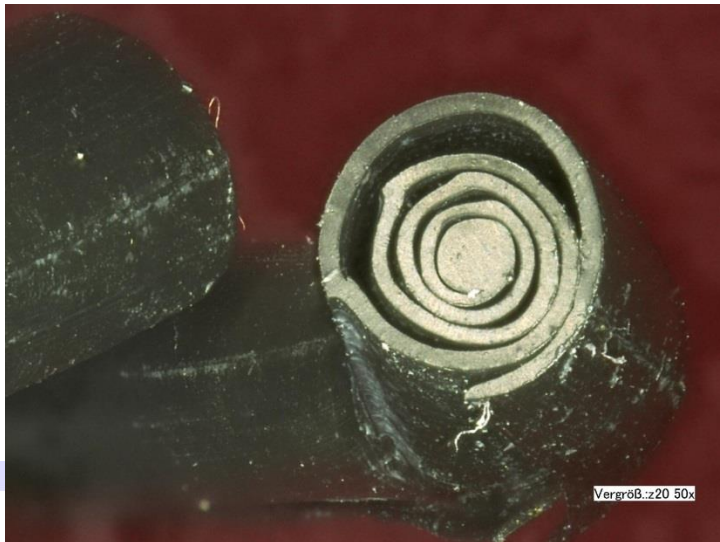
**Abb. 1:** Auswirkung einer scharfkantigen Nutausführung der O-Ring schält sich an der Nutkante ab, hier unter Einwirkung von 350 bar bei einem Spalt von 0,05 mm

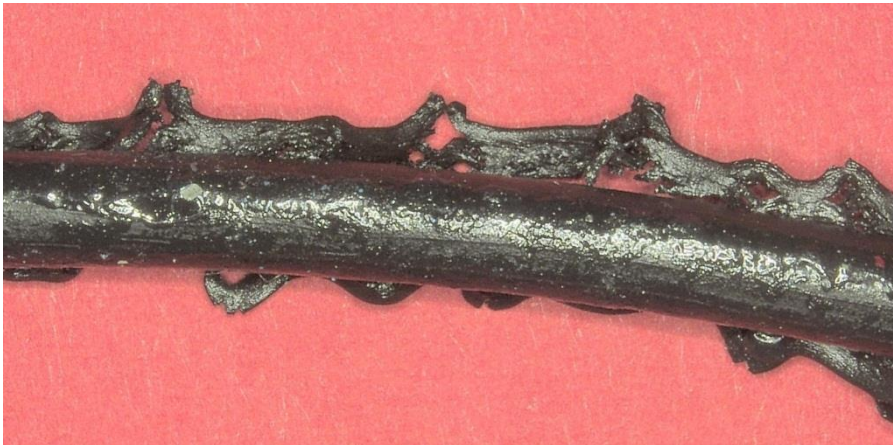
Eine klassische Nutüberfüllung ist an abgequetschten (schon bei der Montage) oder ausgefransten Rändern zu erkennen. Typisch für dieses Schadensbild sind beidseitige Materialaustriebe.

**Abb. 2:** O-Ring Querschnitt nach einer klassischen Nutüberfüllung: Oben und unten sind die abgequetschten Bereiche zu erkennen

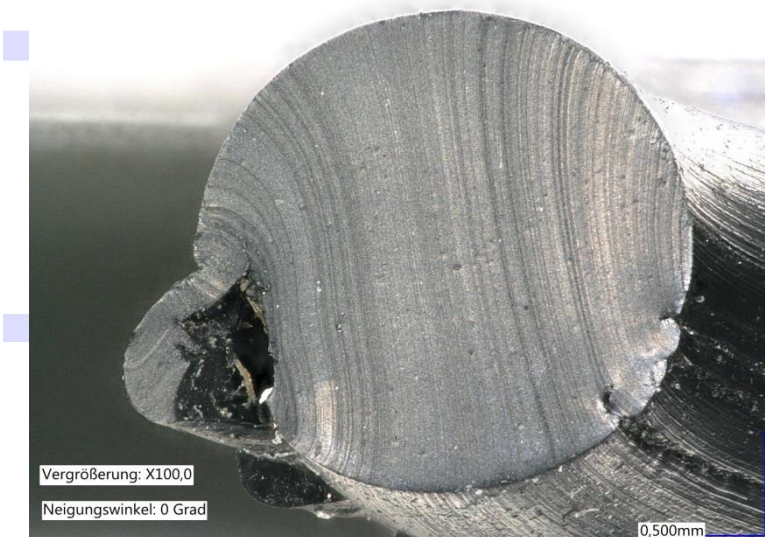
**Abb. 3:** O-Ring Querschnitt nach einer Nutüberfüllung: Links ist der abgequetschte Bereich zu erkennen

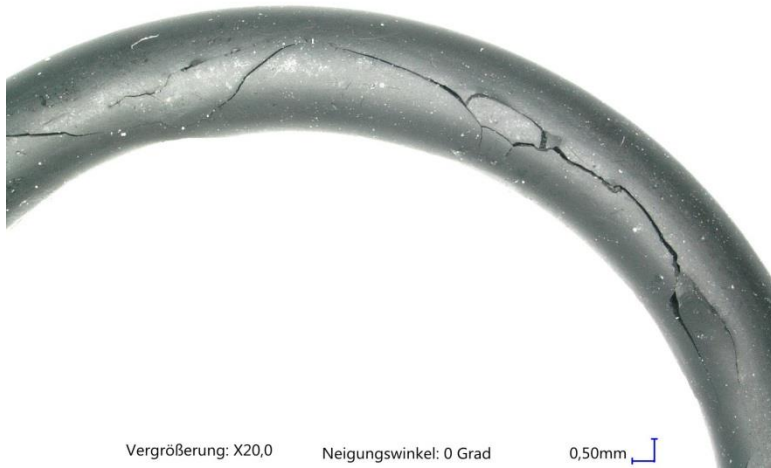
Im Fall von zu großen Verformungen entstehen Spannungsrisse im Inneren der Dichtung und wachsen dann nach außen.

**Abb. 4:** EPDM O-Ring, zerstört durch zu hohe Verformung und thermische Einwirkung (Spannungsrisse)

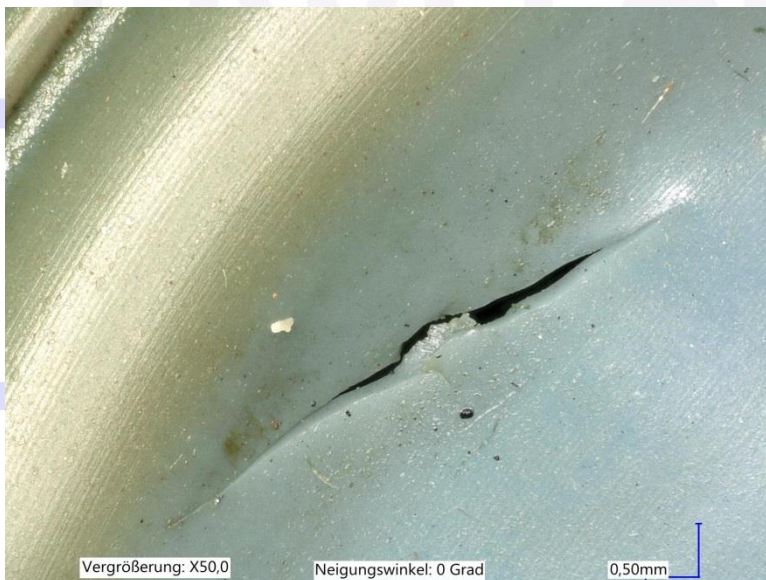
Bei Schäden durch scharfkantige Einbauträume zeigen sich oft auffällig geradlinige Einschnitte.

**Abb. 5:** Einschnitt an einer Membran durch eine scharfe Kante im Einbauraum

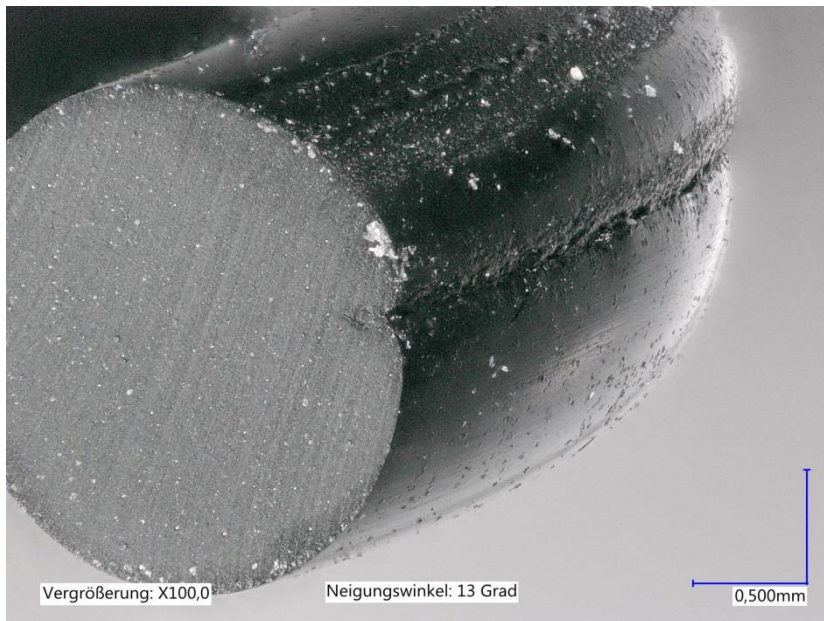
**Abb. 6:** Einschnitt verursacht durch eine scharfe Kante in einem Einschraubloch (Nutaußendurchmesser) einer Hydraulikverschraubung

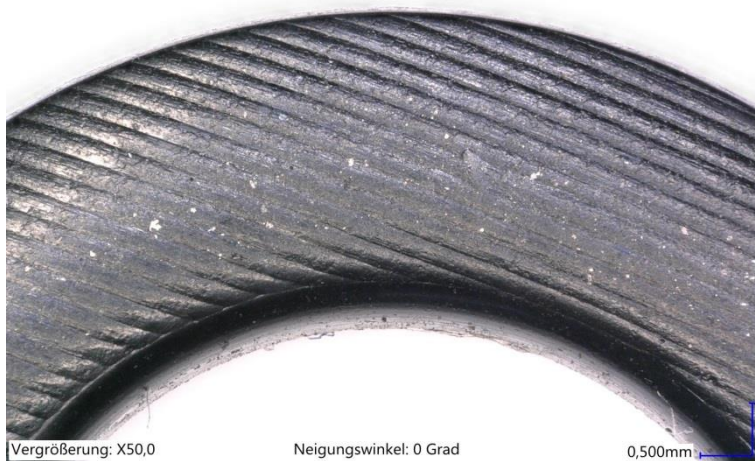
Bei Dichtungsausfällen durch eine schlechte Oberflächenstruktur oder zu wenig Verpressung ist oft keine Schädigung an der Dichtung zu erkennen. Dieser Fehler muss durch eine Analyse des Umfeldes (Nutoberfläche, Nachberechnung der Toleranzlagen und Dichtungsverpressung) ermittelt werden.

**Abb. 7:** Dieser Ausfallgrund durch eine ungeeignete Oberflächenstruktur der Nut kann bereits klar im Mikroskop erkannt werden, da sich die schlechte Oberfläche sichtbar auf dem Elastomer abgedrückt hat: Die Leckage entsteht durch die tiefen Riefen in der Nut

Wenn Oberflächenbearbeitungsmethoden umgestellt werden, sollte immer überprüft werden, ob sich dadurch die Funktionalität der Oberfläche geändert hat. Bei Anwendungen mit grenzwertigen Oberfläche (z.B. zu große Rauheit) kann u.U. eine weichere Dichtung Abhilfe schaffen, allerdings auf Kosten einer höheren Anfälligkeit für Spaltextrusion.
