# DICHTUNGS TECHNIK

**JAHRBUCH 2018**

# Integraler Ansatz – der beste Weg zur wirklichen Ausfallursache

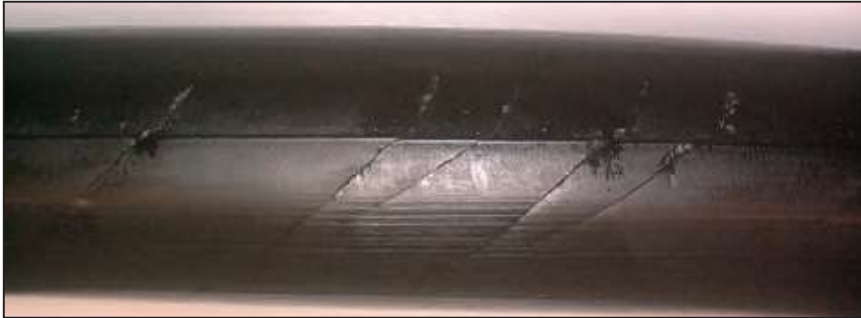
1. Identifikation	NBR O-Ring, Härte 68 Shore A, Dichte 1,16 g/cm <sup>3</sup> , FTIR-Analyse: HNBR
2. Anwenderinformation	1.500 h, T>100 °C, Motoröl, Vorspannring für rotierendes Gleitelement
3. Bewertung des Schadensbildes	Risse, auffällige Bruchfläche, >>2 und 3, Risse entstehen innen, explosive Überhitzung
4. Absicherung der Annahmen	Empfehlung: Öluntersuchung auf Blow-By Kondensate mittels GC-MS-Analyse
5. Abstellmaßnahmen	Zyklische Beanspruchung vermeiden, Anfahrprozess prüfen, Öl überprüfen

**>>2: Risse am Außendurchmesser eines HNBR-O-Rings**  
(Bild: O-Ring Prüflabor Richter GmbH)

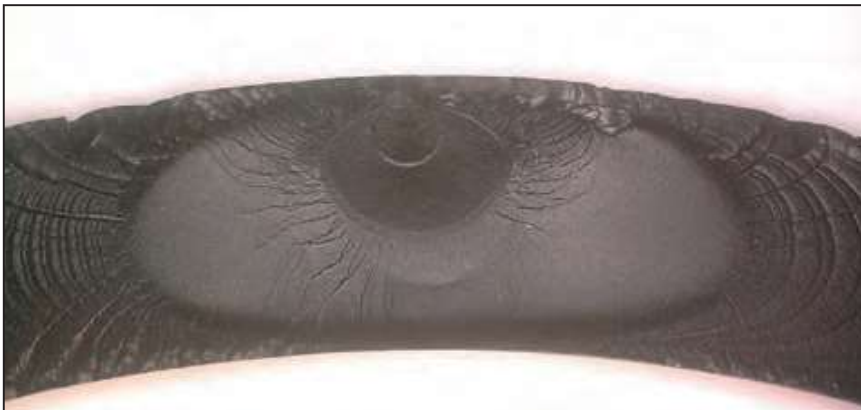
**>>3: Bruchfläche des HNBR-O-Rings mit klar erkennbarer kreisförmiger Rissfortpflanzung**  
(Bild: O-Ring Prüflabor Richter GmbH)

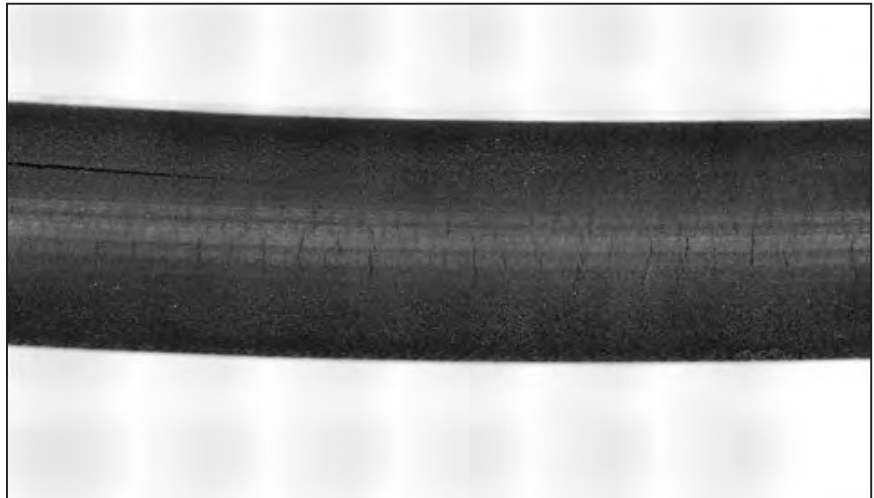
1. Identifikation	NBR-Kraftstoffschlauch, Härte 72 IRHD, Dichte 1,36 g/cm <sup>3</sup>
2. Anwenderinformation	NBR-Kraftstoffschlauch mit einer Umflechtung aus verzinktem Stahldraht, wird nach 4-5 Monaten undicht, Fördermedium Diesel
3. Bewertung des Schadensbildes	Gerichtete Risse, >>5, der Profilschnitt lässt erkennen, dass die Rissbildung außen entstehen, also nicht durch das Fördermedium innen verursacht werden >>6. Das Schadensbild ist typisch für Ozonrisse.
4. Absicherung der Annahmen	Ozonprüfung 48 h / 23 °C / 20% Dehnung / 50 pphm Ozon am neuen Referenzteil, Ergebnis starke Risse >>7
5. Abstellmaßnahmen	Umstellung auf neue Rezeptur (und neuen Lieferant), Wiederholung der Ozonprüfung, Ergebnis: keine Risse

**>>5: Rissiger NBR  
Kraftstoffschlauch (Bild:  
O-Ring Prüflabor Richter GmbH)**

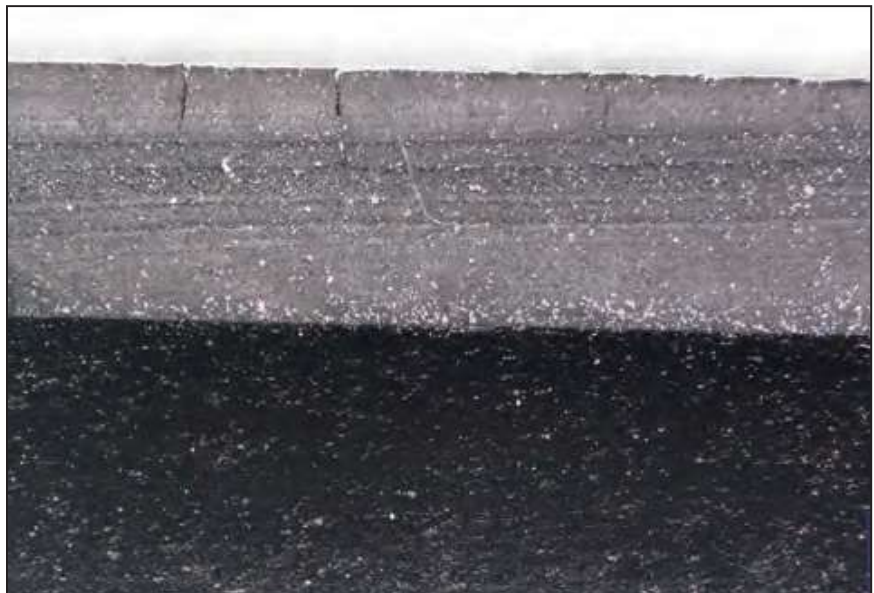
**>>6: Profilschnitt der  
Schlauchwandung,  
Risse am Außendurchmesser,  
keine Risse am  
Innendurchmesser  
(Medienseite)  
(Bild: O-Ring Prüflabor Richter  
GmbH)**

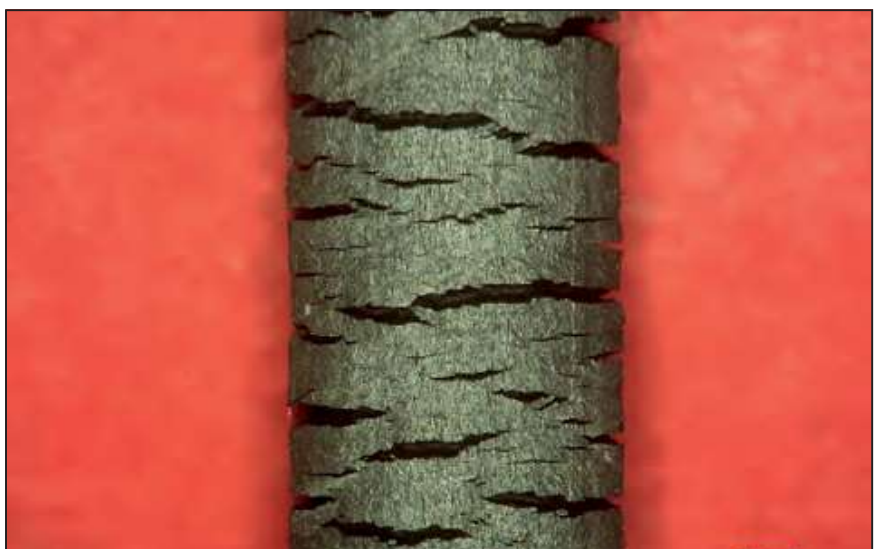
**>>7: Risse nach einer  
Ozonprüfung an einem  
Abschnitt eines neuen  
Referenzmusters  
(Serienzustand)  
(Bild: O-Ring Prüflabor Richter  
GmbH)**
