FACHWISSEN SCHADENSANALYSE VON ELASTOMERBAUTEILEN

Autoxidation – Kautschukgifte können die Elastomeralterung rasant beschleunigen

1. Einordnung und Häufigkeit des Schadensbildes

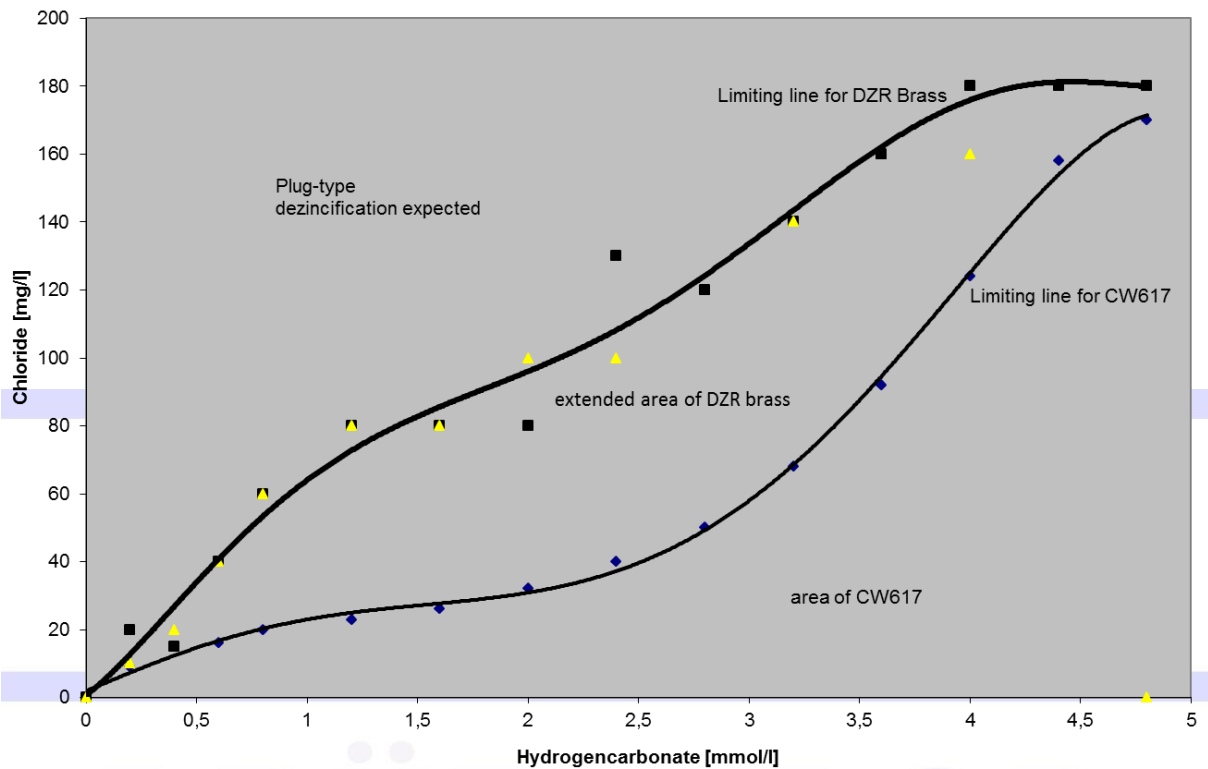
Abb. 1: Turner Diagramm mit Grenzbereichskurven zweier unterschiedlicher Messingqualitäten: Die obere Kurve steht für ein entzinkungsstabiles Messing (DZR); oberhalb dieser Kurve kommt es zur Entzinkung auch dieses stabileren Werkstoffes. Die untere Kurve steht für ein Automatenmessing (CW 617N = ähnlich der inzwischen unzulässigen Bezeichnung Ms 58), unterhalb dieser Kurve kommt es bei beiden Werkstoffen zu keiner Entzinkung (Abbildung: Werkstoffberatung Dr. Peter Dierschke)

Entzinkung kann nur stattfinden, wenn bestimmte Werkstoff-Wasserqualität Paarungen auftreten. Bereits 1961 wurde von dem Briten M. Turner¹⁸ das nach ihm benannte Diagramm veröffentlicht. Es stellt den Chloridgehalt über der Karbonathärte dar. Ursprünglich wurde dieses Diagramm in England aus empirischen Daten erstellt. Es ist in zwei Bereiche aufgeteilt: Einer mit Kombinationen dieser Parameter, die eine Entzinkung hervorrufen können und ein anderer Bereich, der unkritische Kombinationen dieser Parameter enthält. Turners Diagramm wurde ursprünglich für Ms58 (CuZn40Pb2) erstellt, eine Legierung, die jedoch viel entzinkungsanfälliger als heutige D(Z)R-Qualitäten (CW602N) ist.

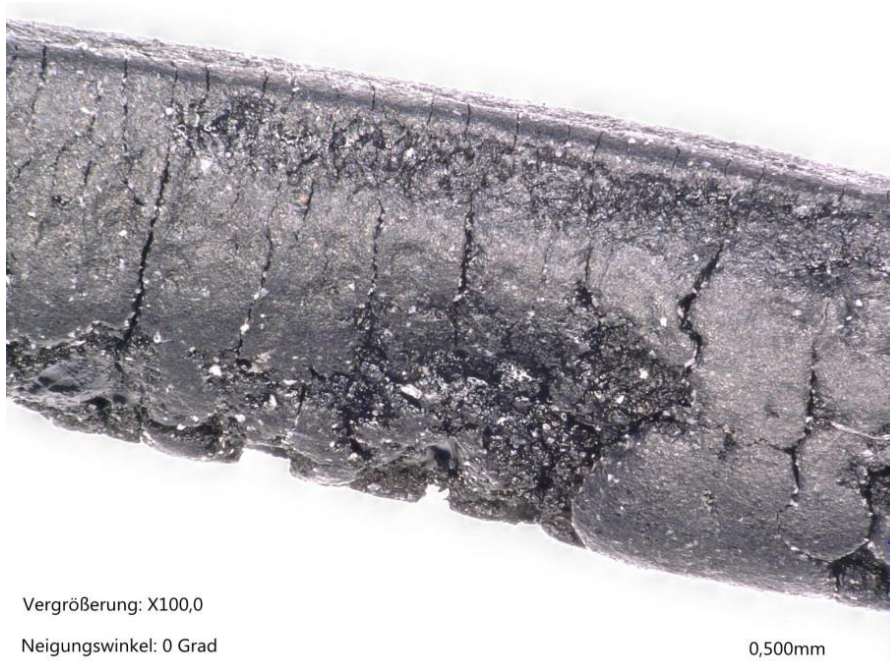
Abb. 2: EPDM O-Ring, peroxidisch vernetzt nach einem Einsatz in einem überwachten Dauerversuch für eine Wasserarmatur (Schadensursache: Entzinkung von Messing, zyklische Temperaturwechsel von 25° C bis 95° C in Wasser, Versuchsdauer 4500 h)

Durch Autoxidation ausgelöste Schäden haben oft ein vielfältiges Erscheinungsbild. Elastomere Werkstoffe können durch diesen Mechanismus erweichen, rissig (siehe **Abb. 2**), klebrig oder glänzend werden. Diese Ausprägungen können an ein und derselben Dichtung in verschiedenen Bereichen auftreten. In extremen Fällen von Autoxidation kann es zur vollständigen Depolymerisation der Dichtung kommen, also einer Zersetzung bis hin zum Ruß. Eine Vorstufe vor der kompletten Depolymerisation ist das Auftreten von glänzenden Bereichen, die oft mit einer lokalen Erweichung einhergehen. Diese glänzenden Bereiche erinnern an einen angeschmolzenen Thermoplast (siehe **Abb. 4 und 5**), obwohl ein dreidimensionaler Elastomer nicht aufschmelzbar ist.

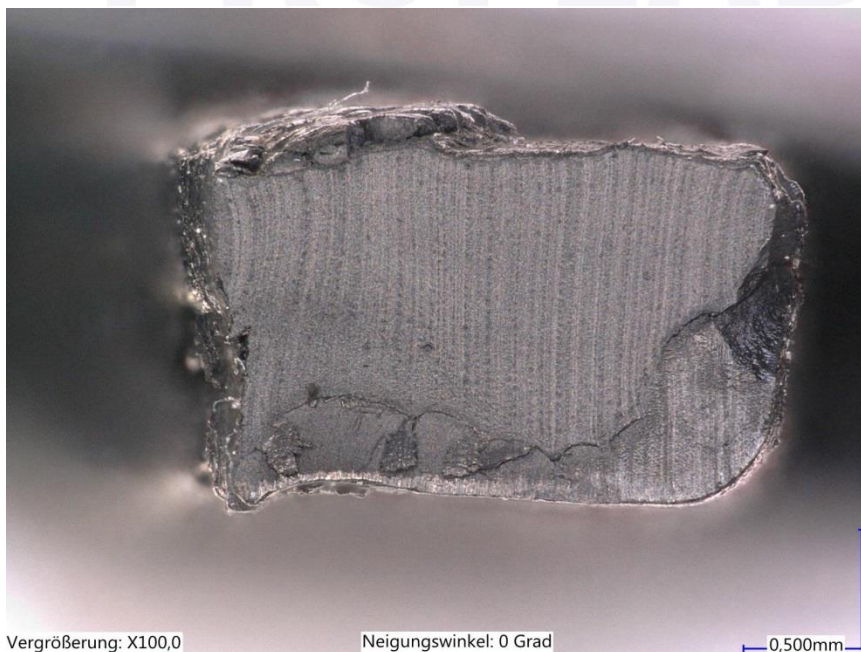
Abb. 3: Querschnitt des O-Rings aus Abb. 2, die autoxidative Schädigung fand hauptsächlich in den Randbereichen statt, der Kern ist noch nicht depolymerisiert.

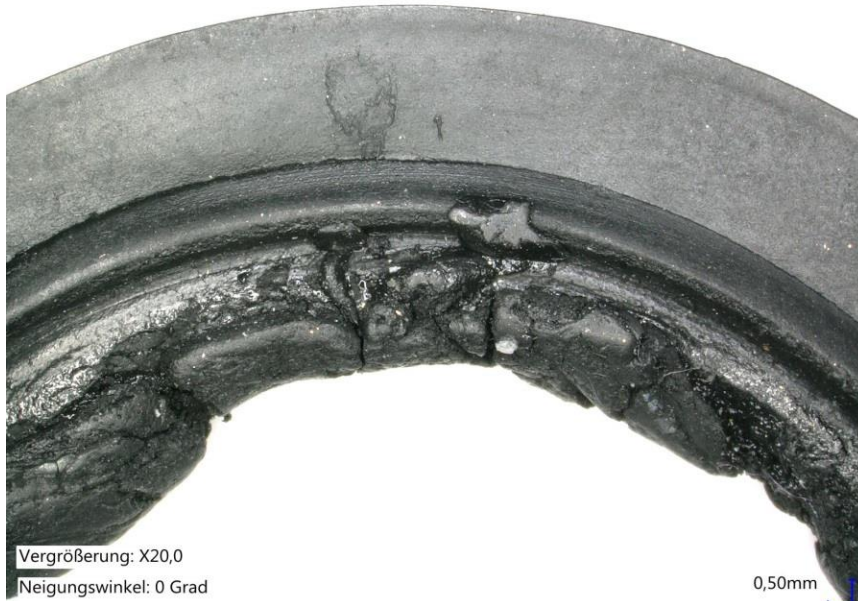
Abb. 4: Ein durch Autoxidation geschädigtes Elastomer (peroxidisch vernetztes EPDM), das im Innenbereich des Dichtringes ganz deutlich aufgeschmolzene Bereiche wie bei einem Thermoplast oder TPE aufweist.

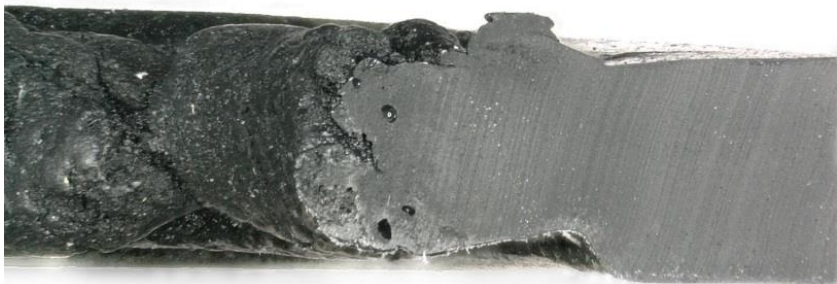
Abb. 5: Dichtung aus Abb. 4 im Querschnitt: Links ist deutlich der geschädigte Bereich zu erkennen, welcher Kontakt mit Kautschukgiften hatte. Der rechte Bereich ist noch vollständig intakt, da er durch das Gehäuse geschützt war.

Autoxidation kann nach langer Exposition zu Schwermetallen bzw. zu schwermetallhaltigen Fluiden und nach höheren Temperaturen an der gesamten Dichtung auftreten. Häufig findet sich der Schaden sowohl im Kontaktbereich zu Gehäuseteilen aus Messing (in Heißwasser-Sanitärinstallationen) als auch zur Fluidseite (siehe **Abb. 5**).

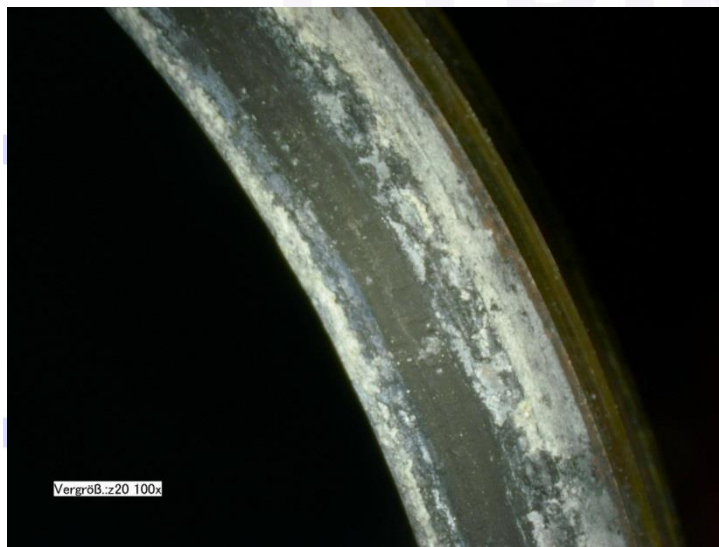
Abb. 7: Gegenfläche des EPDM O-Rings aus Abb. 6, bei den weißen Bereichen handelt es sich vermutlich um Kalkablagerungen

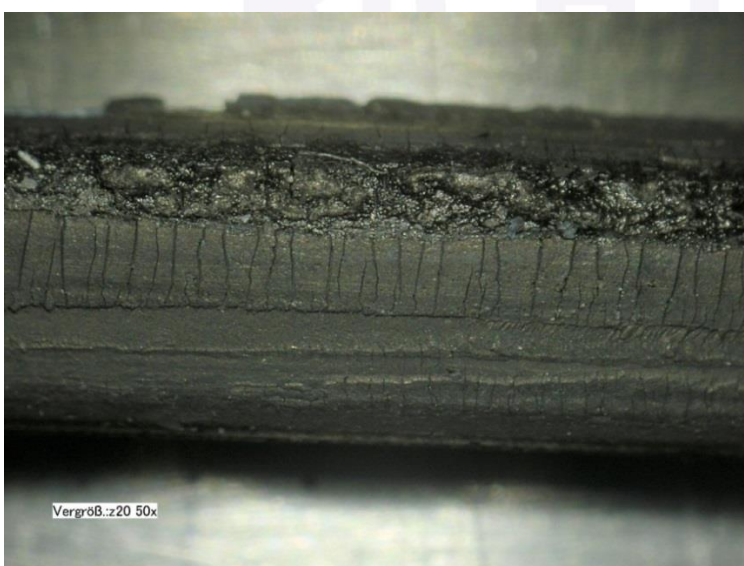
Abb. 8: Draufsicht auf ausgebauten EPDM O-Ring aus Abb. 6, gut zu erkennen sind die scheinbar angeschmolzenen Bereiche im oberen Bereich. Diese hatten Wasserkontakt, in welchem das Kautschukgift gelöst war. Die Seite mit den feinen Rissen ist die Kontaktfläche zum Gehäuse

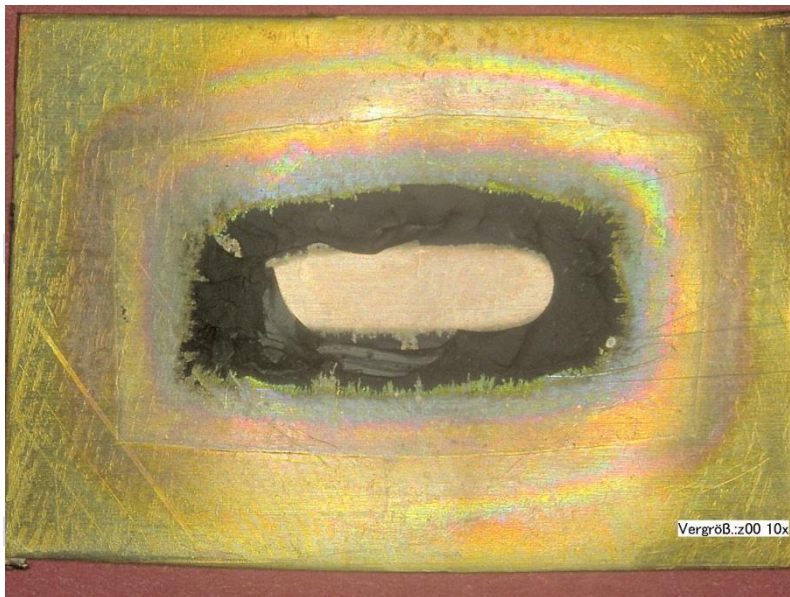
Abb. 9: Überreste einer großflächigen Verklebung eines Probekörpers auf einer Kupferplatte: Ein solches Elastomer gilt als anfällig für Autoxidation.

Der Elastomerprobekörper (Fertigteil oder Prüfplattenabschnitt) wird zwischen einer Glas- und Kupferplatte mit einem vorab definierten prozentualen Wert verpresst und über einen bestimmten Zeitraum in Heißluft gelagert. Kommt es zu den in der Prüfanweisung definierten großflächigen Verklebungen des Elastomers auf der Kupferplatte und einer starken Härteabweichung, ist der Elastomer für kritische Anwendungen mit Kupferkontakt ungeeignet.
